**De las conclusiones del Informe Técnico-Estructural
que justificó el desalojo forzoso y demolición de viviendas
en Barrio Carlos Mugica (Ex Villa 31-31bis)
se desprende que el GCBA podría hacer lo mismo
con cualquier vivienda construida en las villas de la ciudad**

**Análisis e implicancias
del Informe Técnico-Estructural realizado por el GCBA
para justificar el desalojo y demolición de viviendas
en el sector de Cristo Obrero**

Dra. Arq. Sandra Inés Sánchez¹ y Abog. Jonatan Emanuel Baldiviezo.

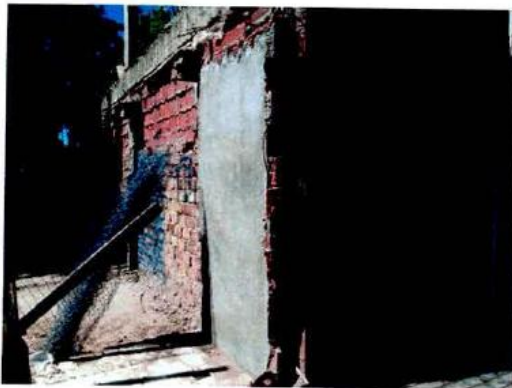
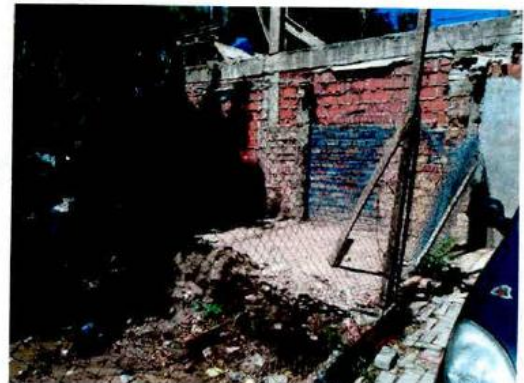
2. CASA 1 : Manzana 12, Casa 21, Sup. Estimada.30 mt2

- Planta única PB con losa terraza accesible.
- Paredes laterales externas conformada por Ladrillos y cemento sin protección de revoques.
- Paredes laterales sin contención de paredes de viviendas lindantes. Se observa demoliciones de las viviendas colindantes.
- Columnas y vigas de H°A° (No hay medidas suficientes ni se sabe la calidad del H°A° existente)
- Fundaciones desconocidas.
- Fundacion Lindante Izquierdo con depresión de terreno suelo de 1 mt. Profundidad.
- Techo Losa H° A°.(No se sabe la calidad del H°A° existente)
- Aberturas Metalicas.
- Se desconoce la calidad del Hormigón empleado.
- Se observaron fisuras y grietas en el frente de la vivienda y en el interior horizontalmente entre las columnas.

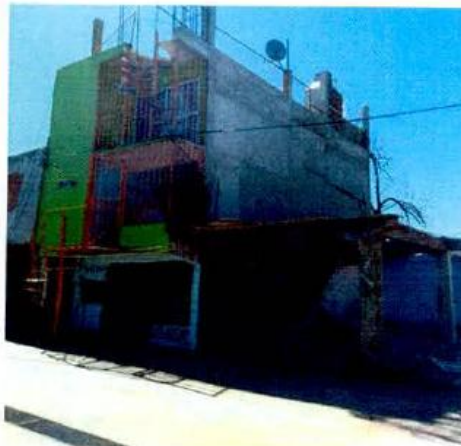
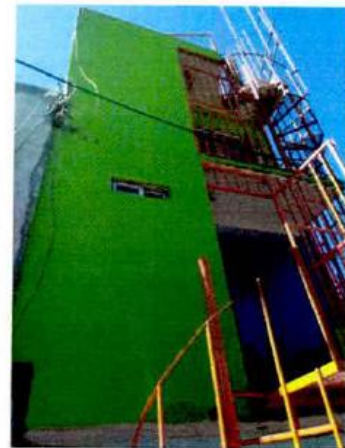
3. CASA 2 : Manzana 12, Casa 15, un. 2 de dos plantas de 30 m, C/U , total 60 mt2

- Edificio 3 Plantas, Unidad 1 – PB- (Desocupada y tapiada)
- Unidad 2- Habitada, Piso 1 y 2 con losa terraza con col.libres de H°A°
- Acceso a PB , Impedido por estar clausurado.

- Accesos a planta 1 y 2 con escalera metálica caracol adozada a la estructura.
- Paredes laterales externas conformada por Ladrillos y cemento con protección de revoques.

- Columnas y vigas de H°A° (No hay medidas suficientes ni se sabe la calidad del H°A° existente)
- Techo Losa H° A°.(No se sabe la calidad del H°A° existente)

- Aberturas Metálicas.
- Planta única PB con losa terraza.
- Paredes laterales externas conformada por Ladrillos y cemento sin protección de revoques.
- Paredes laterales sin contención de paredes de viviendas lindantes.

- Columnas y vigas de H°A° (No hay medidas suficientes ni se sabe la calidad del H°A° existente)
- Fundaciones Placa Cementicia (No se sabe la calidad del H°A° existente)

- Fundación Lindante Izquierdo con depresión de terreno suelo de 1 mt. Profundidad.
- Techo Losa H° A°.(No se sabe la calidad del H°A° existente)
- Aberturas Metálicas.

- No existen ningún estudio de suelos.
- No cuentan con ninguna documentación de planos estructurales ni planos de instalaciones de servicios existentes.
- No se puede determinar cómo están construidas las fundaciones. No existe detalles de armadura.
- No existe métodos constructivos.
- No hay medidas referenciales de la estructura existente.
- No hay composición de la calidad ninguna de los materiales constructivos.
- No tienen protección de revoques las Paredes laterales externas conformada por Ladrillos y cemento No cuentan con estructuras lindantes que actúen solidarios con la estructuras.
- No se detectaron instalaciones de descarga cloacales.
- No se evidencio si los cimientos cuentan con humedades de suelo que afecten la estructura aumentando el riesgo de colapso.
- Se observa un debilitamiento de los muros por rajaduras y fisuras.

Estructura : Corre alto riesgo de colapso actual e inminente por debilitamiento general de la estructura, lo que podría acelerarse en caso de condiciones extremas como climatológicas, de vientos intensos, lluvias y sobre todo equipos viales trabajando en cercanías.

La estructura de la unidad se encuentra aislada, sin construcciones medianeras solidarias estructuralmente, por las demoliciones efectuadas en el área de las construcciones colindantes.

Se evidencia erosión en progreso de los materiales debilitando la estructura exterior.
