Buenos Aires, 27 de Julio de 2018

## Referencia: Observaciones Técnicas a las obras de infraestructura sanitaria ejecutadas en la Calle Corvalán en Villa 20

### Objetivo

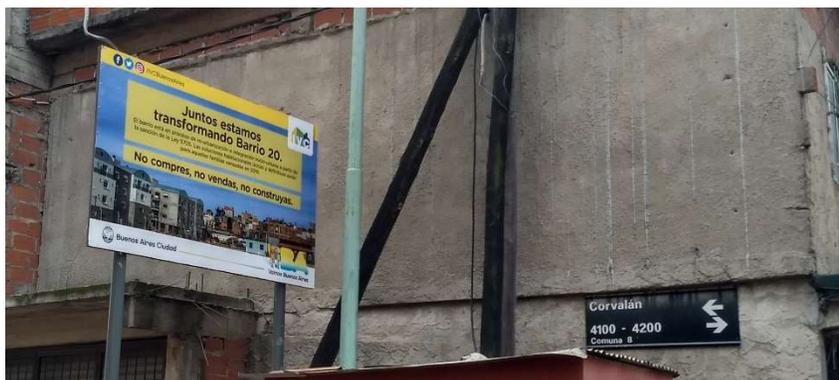
**Figura 1.** No se observa sobre la calle Corvalán el Cartel de Obra donde se consigne el nombre de la obra, número de expediente, organismo de gobierno responsable de la obra, empresa/contratista de obra, monto del contrato y los plazos de ejecución.

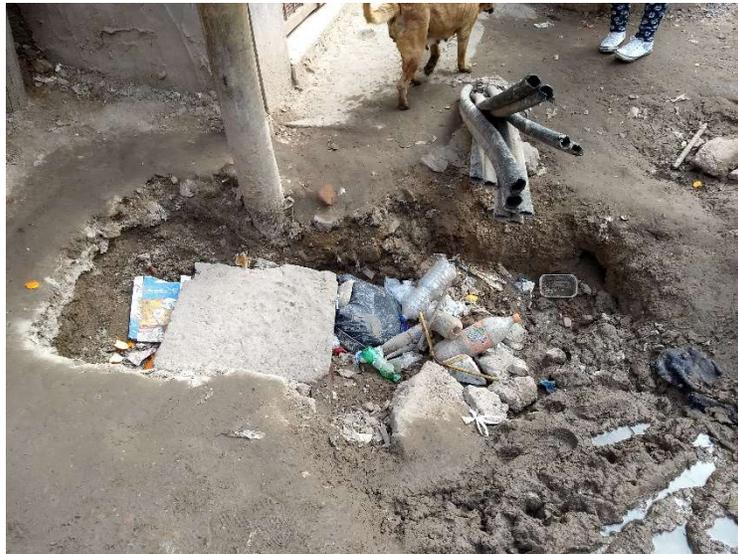
**Figura 2.** En la esquina de Chilavert y Corvalán se observa un pozo de importantes dimensiones (1 metro X 2,3 metros X 45 cm de profundidad). Se observa un poste de madera con riesgo de descalzarse en el borde del pozo. No se observa señalización ni cercado o vallado del pozo.

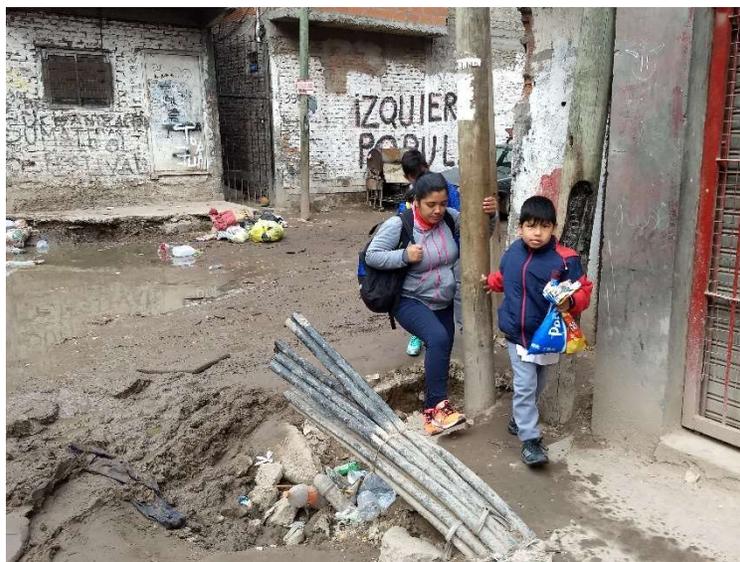
**Figura 3.** La circulación en la esquina de Chilavert y Corvalán se encuentra restringida. No se han habilitado senderos peatonales seguros.

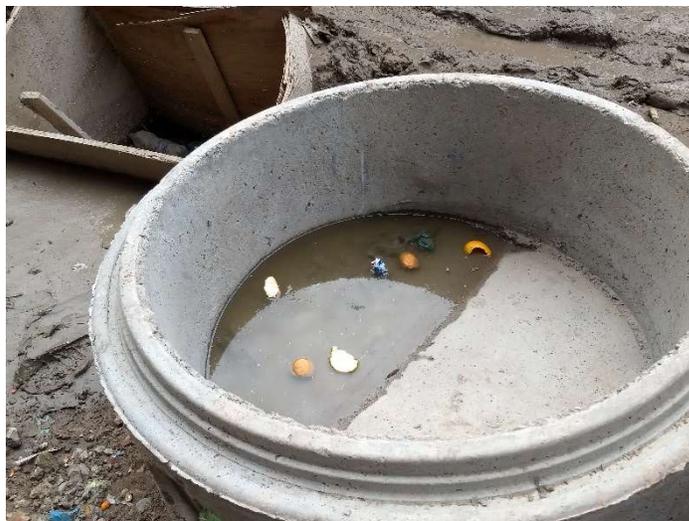
**Figura 4.** Se observan restos de cámaras premoldeadas con agua y residuos sobre la calle Corvalán.

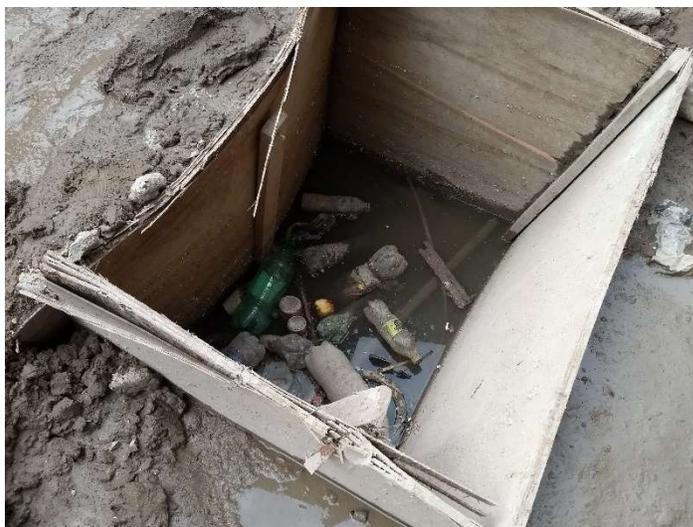
**Figura 5.** Sobre la calle Corvalán a pocos metros de la esquina se observa una cámara con encofrado sin tapa de 0,80 metros X 1,20 metros y 1 metro de profundidad. La cámara presenta 40 cm de agua y residuos. No se observa señalización ni cercado o vallado de la cámara.

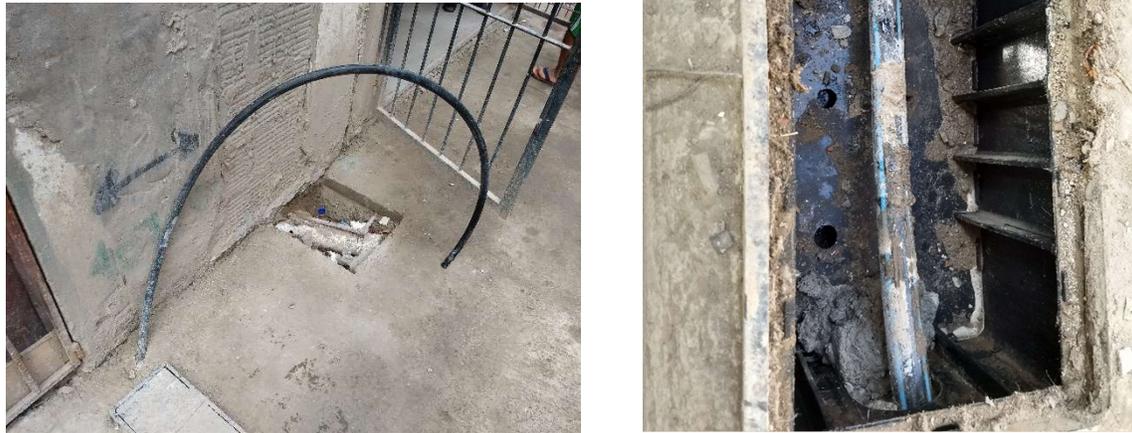
**Figura 6.** No se ejecutaron las conexiones domiciliarias a la red de agua. Las cajas domiciliarias no cuentan con medidor y ni con elementos de cierre. A continuación, se presenta un esquema típico de conexión domiciliaria.

Durante la visita técnica se constató que las conexiones domiciliarias a la red de agua no se fueron ejecutadas y que las cajas domiciliarias no cuentan con los elementos de control y medición usuales. Los colectores cloacales ejecutados no fueron conectados al sistema cloacal formal. Y desde que los trabajos se iniciaron, hace aproximadamente un año atrás, el servicio de agua se encuentra limitado y restringido a algunas pocas horas de la noche, aún en aquellos sectores que previo al inicio de las obras contaban con buena presión de agua (las viviendas ubicadas sobre Corvalán del lado de la Manzana 22).

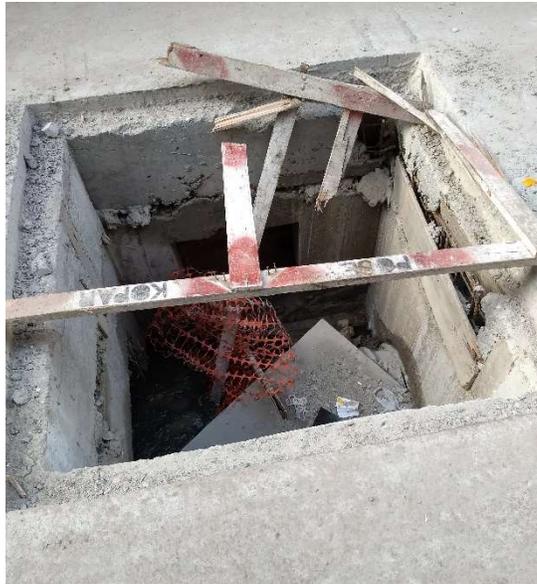
**Figura 8.** Frente a la Manzana 22 aproximadamente a la altura de la Casa 80 se observa una cámara con descarga cloacal sin tapa de 1,50 metros X 1,50 metros y 1,80 metro de profundidad. La cámara presenta 30 cm de tirante líquido cloacal y residuos. No se observa señalización ni cercado o vallado de la cámara.

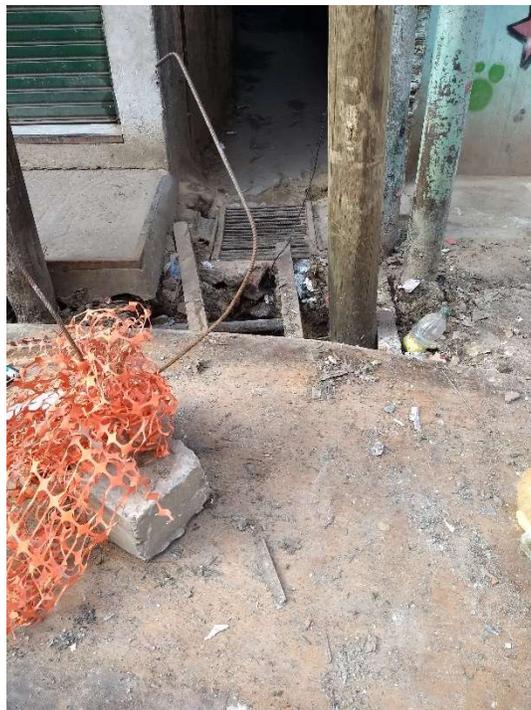
**Figura 9.** En el acceso al pasillo ubicado sobre la calle Corvalán a la altura de la Casa 121 de la Manzana 20, se encuentra un pozo parcialmente descubierto que impide el

ingreso frontal al pasillo. El material que tapa parcialmente el pozo se encuentra colocado precariamente y además presenta una importante flexión vertical.

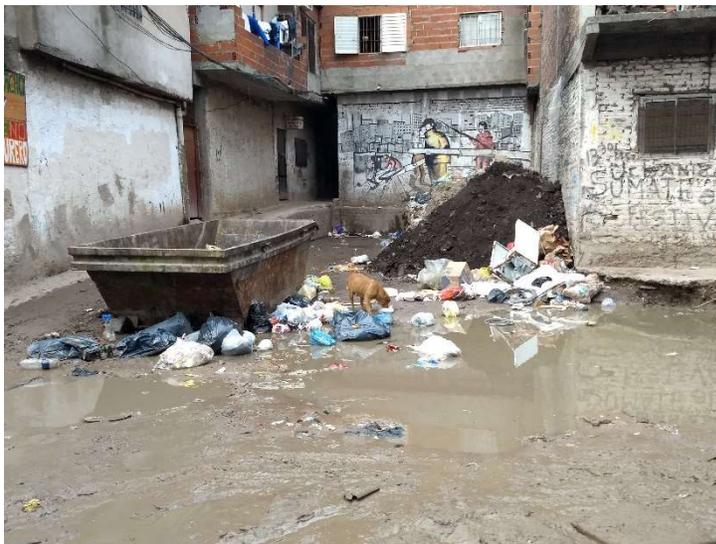
**Figura 10.** En la esquina de las calles Chilavert y Corvalán se observa un importante montículo de tierra que evidencia la ausencia de disposición final del material extraído durante zanjeo en los sitios habilitados para tal fin.

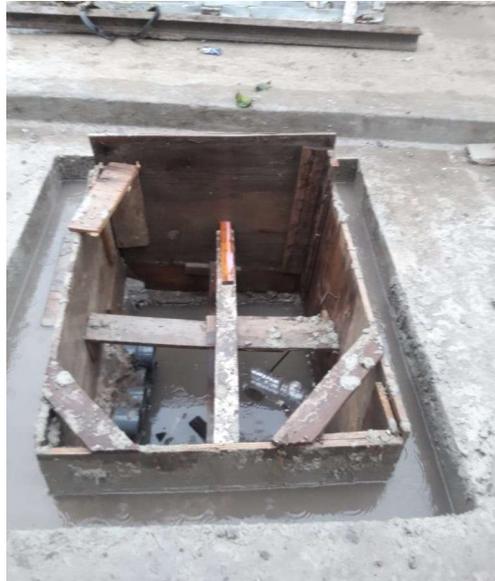
**Figura 11.** Cámara con descarga cloacal frente a la Manzana 22 aproximadamente a la altura de la Casa 80 sin tapa. Durante la lluvia el tirante líquido alcanzó una altura de aproximadamente 1 metro. La ausencia de tapa, cercado o vallado perimetral sumado a la presencia de casi 1 metro de tirante líquido pone en riesgo la salud y la integridad física de los vecinos y de quienes circulan por la vía pública.

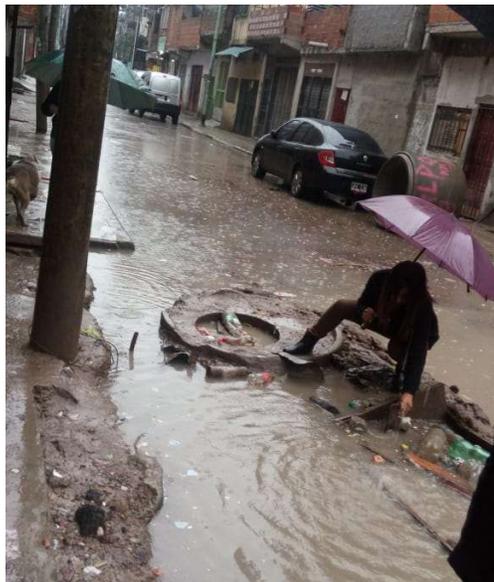
**Figura 12.** Cámara con encofrado sin tapa de 0,80 metros X 1,20 metros y 1 metro de profundidad sobre la calle Corvalán a pocos metros de la esquina. Durante la lluvia el

tirante líquido alcanzó una altura de aproximadamente 1 metro (la cámara quedó completamente bajo el agua). La ausencia de tapa, cercado o vallado perimetral sumado a la presencia de casi 1 metro de tirante líquido pone en riesgo la salud y la integridad física de los vecinos y de quienes circulan por la vía pública.
