PRESENTA PERICIA

David Ezequiel Dolinko, perito ingeniero civil en los autos caratulados **“FUNDACIÓN CIUDAD Y OTROS C/ GCBA S/ AMPARO – AMBIENTAL”**, (Expte. 126358/22-0), con domicilio electrónico 20229641132, a V.S. respetuosamente dice:

Para ello constató la obra motivo de autos, Ciclovías en Av. Del Libertador, desde el cruce con Av. Gral. Paz hasta el cruce con Av. Ramos Mejía, en las oportunidades que constan en autos. Allí verificó las situaciones vinculadas con la pericia encomendada. Obtuvo fotografías que ilustran dichas situaciones.-

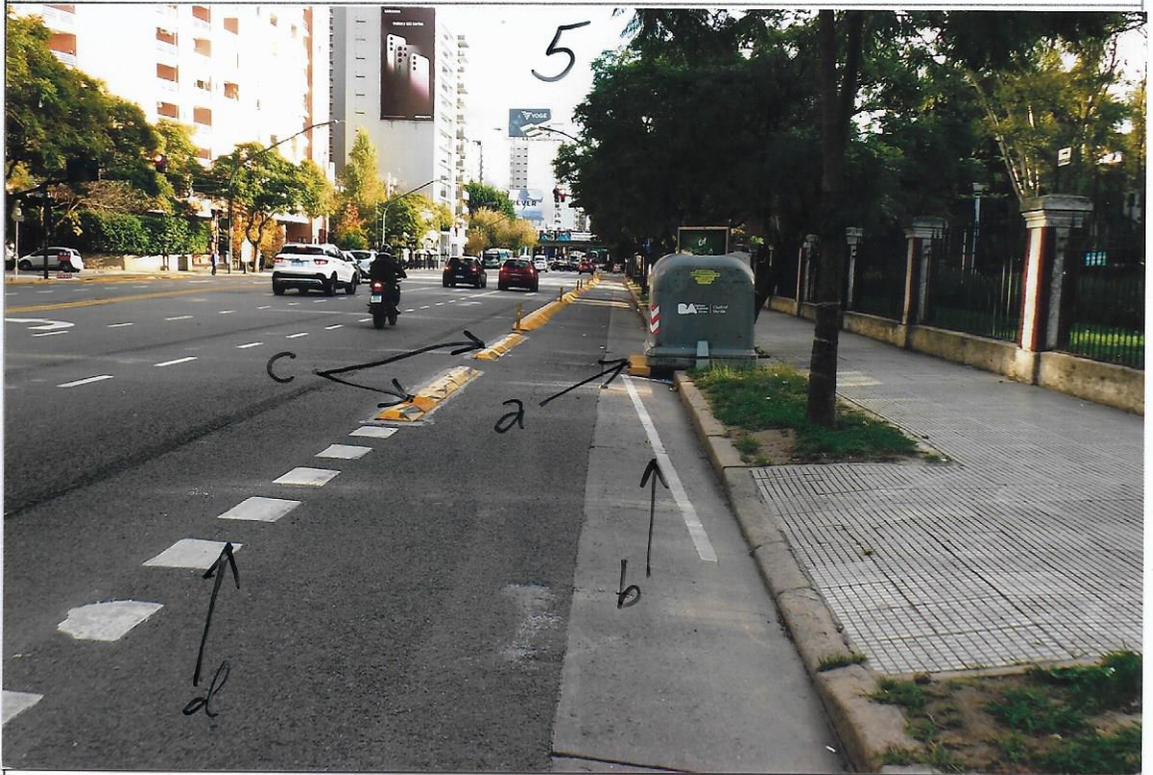
Esta anomalía se procuró subsanar irregularmente encauzando el borde de la ciclovía en esos puntos mediante demarcación horizontal (ver por ejemplo

- frente a cuadra entre Deheza y Arias, mano impar;
- entre Almirante Barilari y Tegucigalpa, mano impar;
- entre Manuel Ugarte y Roosevelt, mano par;
- entre Av. Monroe y Blanco Encalada, mano impar y mano par;
- entre Blanco Encalada y Olazábal, mano par;
- entre Mendoza y Juramento, mano impar y mano par;
- entre Echeverría y Sucre, mano impar y mano par;
- entre Sucre y La Pampa, mano impar y mano par.-

Independiente de esa cuestión, cabe señalar que en general no se observan roturas de los cordones bajos donde el camión recolector debe pasar por encima de los mismos para llegar al contenedor, pero sí algunos casos puntuales (ver fotografías 5 y 9 del anexo "A"), por lo que considerando el tiempo transcurrido desde la obra cabría analizar la durabilidad de estos elementos empleados en esa función y/o prever las tareas de mantenimiento y/o reemplazo periódico de los mismos.-

- 5.-** Av. del Libertador. Frente a cuadra entre Deheza y Arias, mano impar.-
a→ Contenedor invadiendo la ciclovía.-
b→ Demarcación encauzando la ciclovía para eludir el contenedor.-
c→ Cordón bajo, con roturas, para acceso del camión recolector hasta el contenedor.-
d→ Línea discontinua en lugar de separación física, para acceso vehicular.-

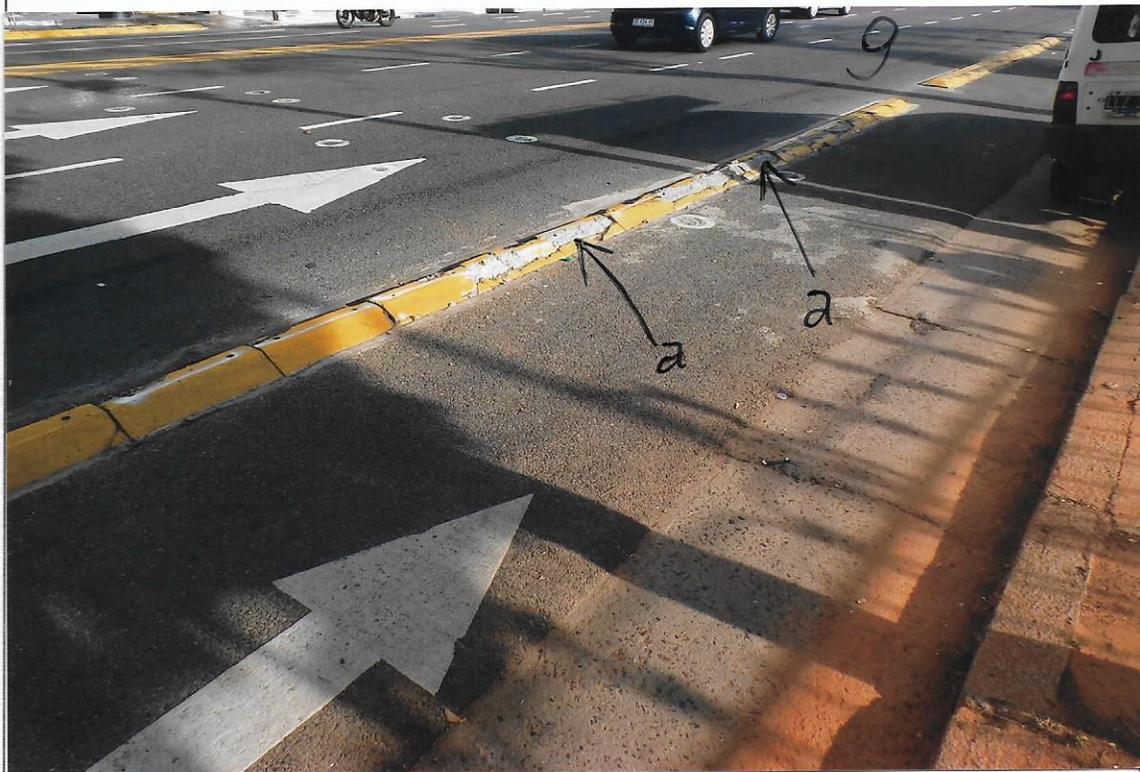
- Lado impar, frente a la cuadra entre Paroissien y Manzanares, cerca de la senda peatonal desde Manzanares: se reemplazó cordón alto previsto en el plano de proyecto por cordón bajo (ver fotografía 9 del anexo "A"), aparentemente por haber

- 9.-** Av. del Libertador. Frente a cuadra entre Paroissien y Manzanares, mano impar.-
a→ Rotura de cordón bajo, sin acceso a contenedor actualmente.-
- 10.-** Av. del Libertador. Esquina Miguel Sánchez, mano impar.-
a→ Vestigio de cruce para bisisenda eliminada.-

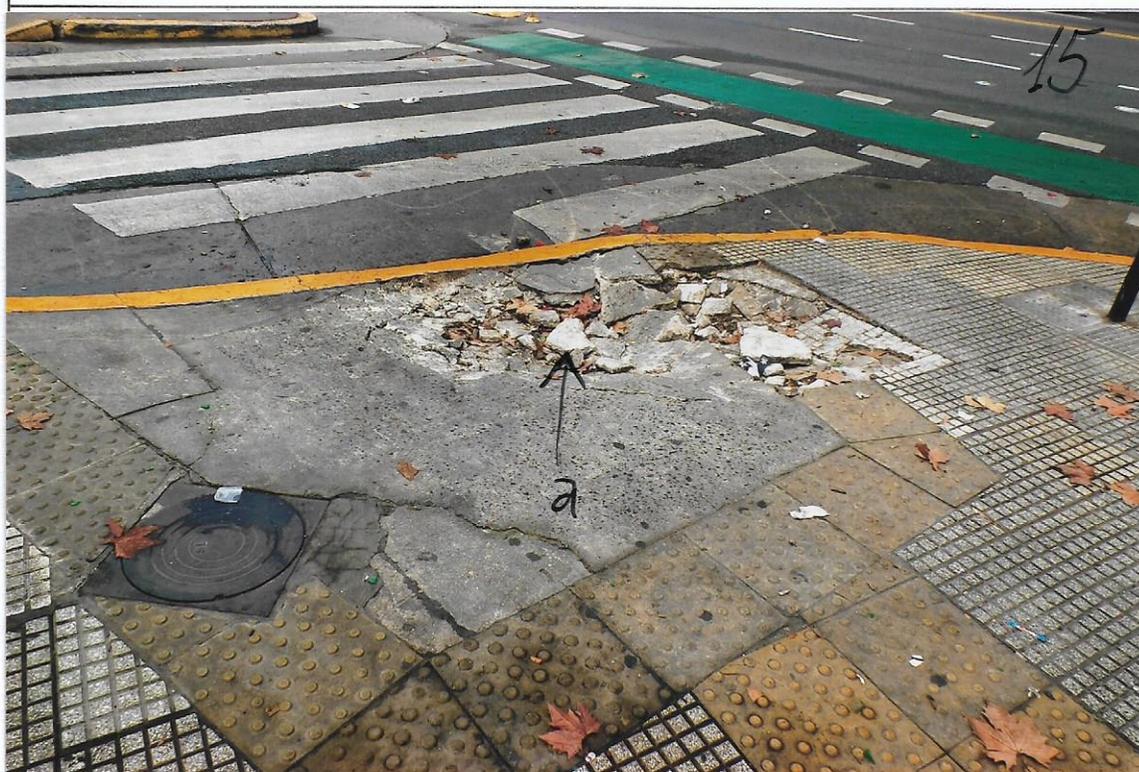
Por otra parte como detalle se señala que al momento de la constatación el vado peatonal en la esquina con Av. Lidoro Quinteros, mano impar, tenía rotura que impedía su uso (ver fotografía 15 del anexo "A").-

- 15.-** Av. del Libertador. Esquina Av. Lidoro Quinteros, mano impar.-
a→ Rotura de vado peatonal.-
- 16.-** Av. del Libertador. Esquina Av. Monroe, mano impar.-
a→ Cruce de ciclovía bidireccional de Av. Monroe.-

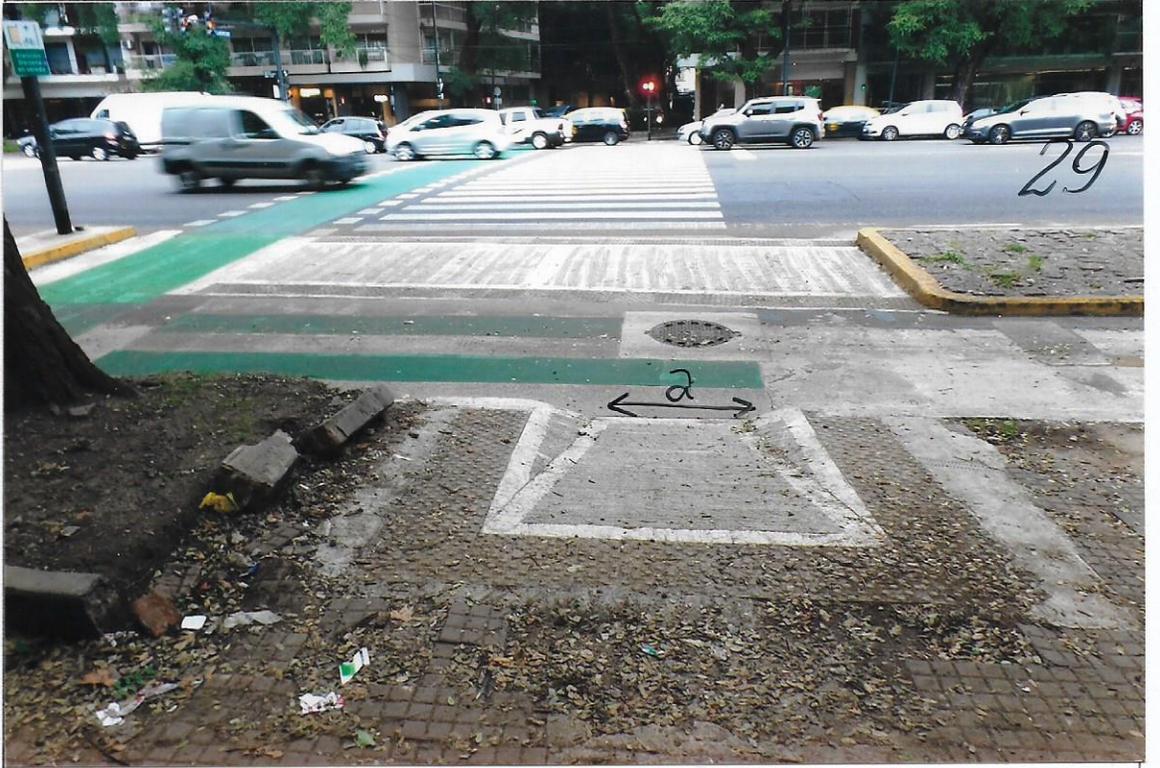
Se constata en múltiples casos la ejecución de vados peatonales sin respetar lo prescripto por las "Especificaciones Técnicas para la Ejecución de Veredas en la Ciudad Autónoma de Buenos Aires", de la Resolución 312/2019 de la Subsecretaría de Vías Pevtonales, que en su art. 2.6.3.b establece un ancho mínimo para el área central de tránsito de los vados peatonales de 1,50m. Ello se observa en el acceso a acera desde refugios para paradas de colectivos, además del acceso a contenedores ubicados junto a canteros, isletas o espacios para estacionamiento, y en acceso a senda peatonal (en muchos de estos últimos casos, preexistentes al proyecto motivo de autos; por ejemplo, ver fotografías 29 y 41 del anexo "A"):

- 29.-** Av. del Libertador. Frente a esquina Federico Lacroze, mano impar.-
a→ Rampa central de vado peatonal sin ancho suficiente.-
- 30.-** Av. del Libertador. Frente a esquina Gorostiaga, mano impar.-
a→ Cantero en extremo como separación física.-
b→ Espacio para estacionamiento.-

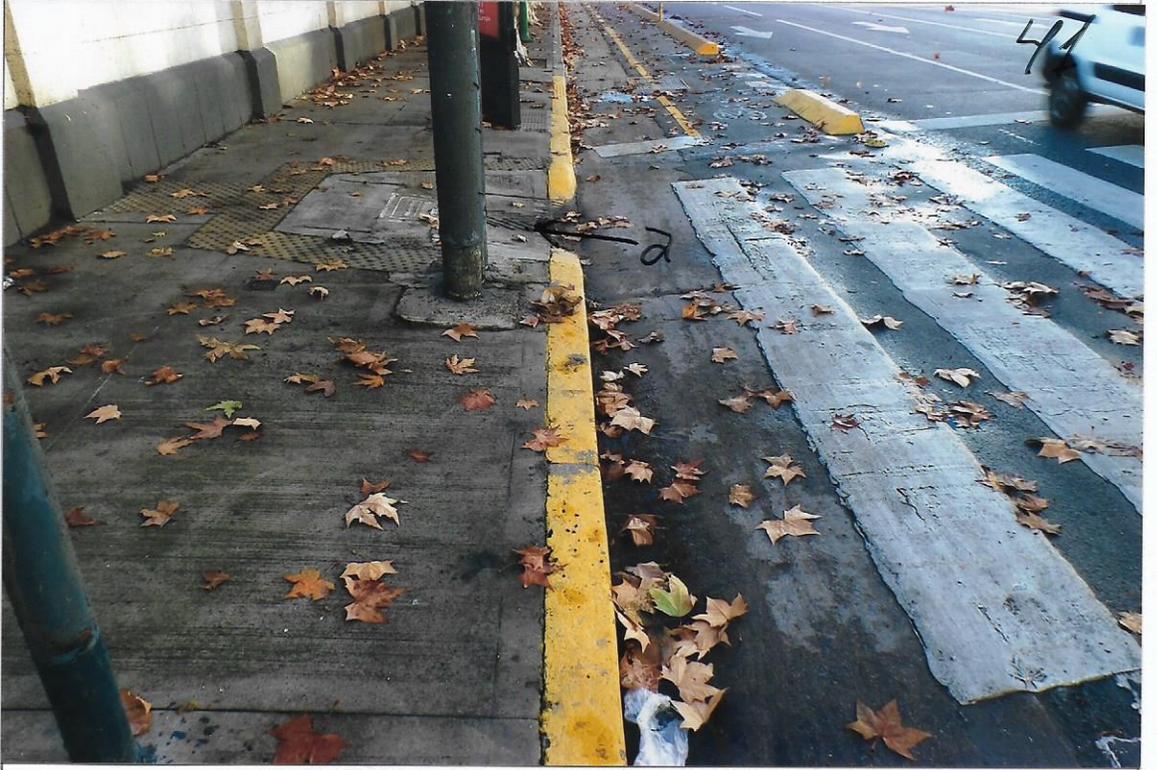
a→ Rampa central de vado peatonal sin ancho suficiente, y ubicada junto a un extremo de la senda peatonal.-
