Fecha: 30 de enero del 2019

Asunto: Determinación de la calidad del agua de consumo en las Manzanas 24 y 25 de la Villa 21-24

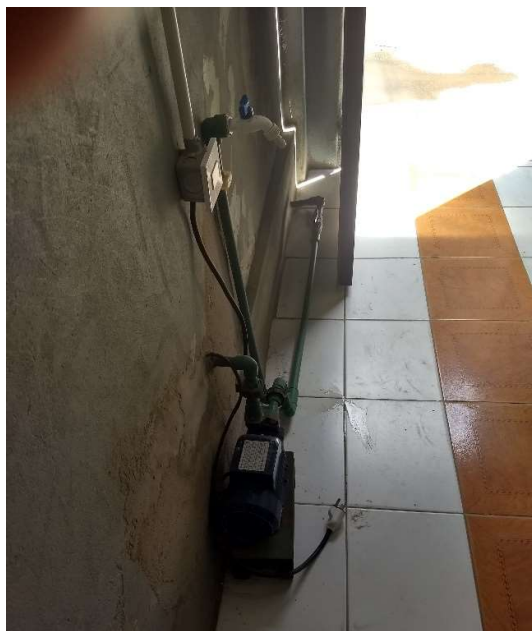
- 1) **Muestra #1.** Manzana 24 Casa 98 (Canilla de Pasillo próxima al ingreso a la vivienda). Esta muestra fue tomada por la familia el día 22 de enero y la mantuvieron refrigerada hasta que fue retirada al día siguiente.

Figura 1. Canilla de Pasillo próxima al ingreso a la vivienda Manzana 24 Casa 98

CONCLUSIONES: La muestra analizada es considerada bacteriológicamente **NOPOTABLE** según la Ley N° 19587 de Higiene y Seguridad en el Trabajo Res. 523/95

- 1) Elaborar un diagnóstico detallado de la problemática sanitaria en las manzanas afectadas. El diagnóstico deberá incluir:
 - a. Relevamiento físico exhaustivo de la infraestructura sanitaria de agua potable y cloacal en las Manzanas 24, 25, 29 y en todos los sectores donde las familias informen que el agua presenta olor cloacal.

- a. Deberá garantizarse a todas las familias de la zona afectada (Manzana 24, 25, 29 y en todos los sectores donde los vecinos indiquen que el agua presenta olor cloacal) agua potable segura mediante el llenado de los tanques domiciliarios y la entrega adicional de sachets de agua. Especialmente deberá garantizarse a todos los comedores comunitarios de la zona la entrega de agua potable segura.

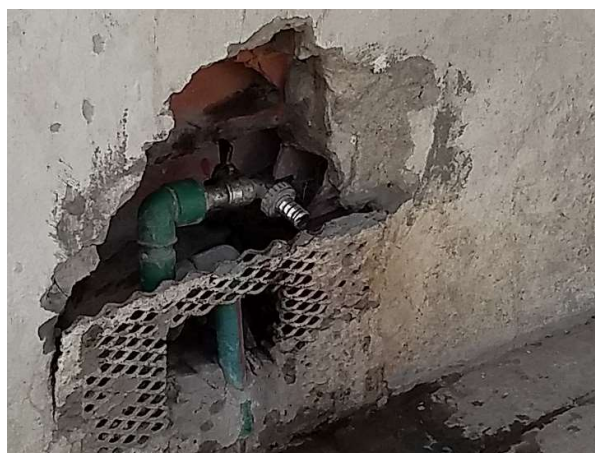
- 2) **Muestra #2.** Manzana 25 Casa 2 (Canilla de Patio próxima al ingreso a la vivienda). Esta muestra fue tomada durante el relevamiento realizado el 23 de enero.
- 3) **Muestra #3.** Canilla de acceso público ubicada sobre Osvaldo Cruz próxima a la intersección con la calle Lavarden. Esta muestra fue tomada durante el relevamiento realizado el 23 de enero.

Figura 2. Canilla de acceso público ubicada sobre Osvaldo Cruz próxima a la intersección con la calle Lavarden

CONCLUSIONES: La muestra analizada es considerada bacteriológicamente **NOPOTABLE** según la Ley N° 19587 de Higiene y Seguridad en el Trabajo Res. 523/95
