I.A. OBJETO

Vengo por la presente a interponer **ACCIÓN DE AMPARO COLECTIVO AMBIENTAL** contra el Gobierno de la Ciudad Autónoma de Buenos Aires, con el objeto de que:

II.B. DAÑOS CONSTATADOS

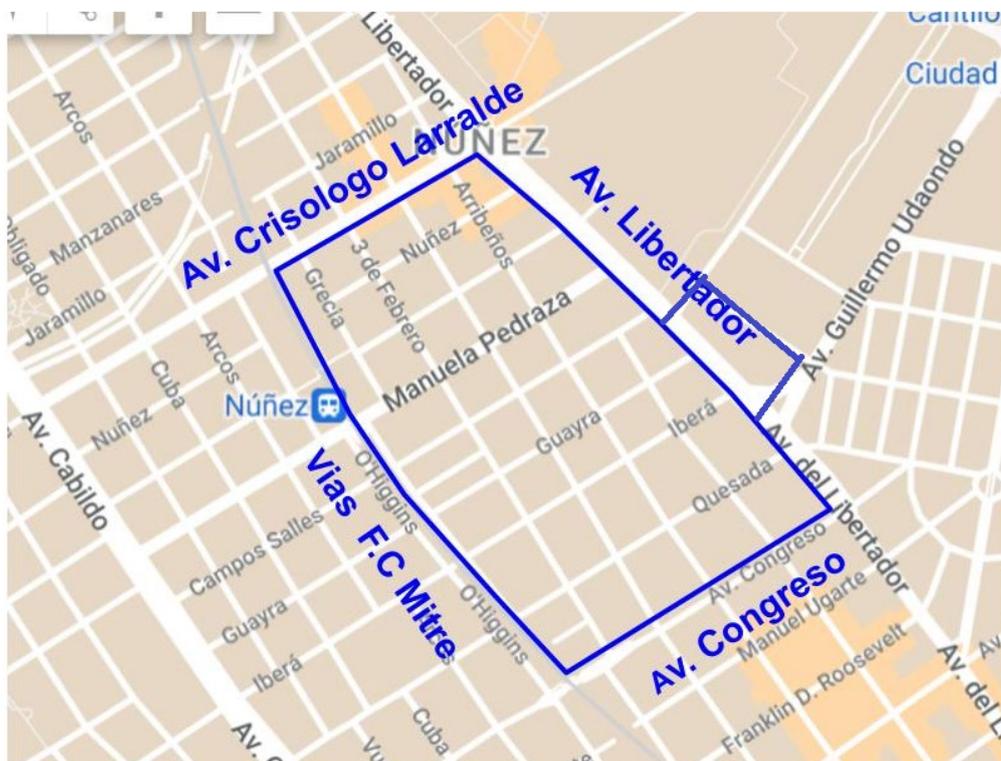
Polígono considerado en la demanda

Se define como zona en emergencia el polígono delimitado por las vías del ex Ferrocarril General Mitre, la Av. Crisólogo Larralde, la Av. Del Libertador (incluyendo todas las parcelas que son frentistas a esta avenida sobre sus dos lados) y la Av. Congreso de la Ciudad de Buenos Aires, por ser la zona donde ocurrieron los daños registrados y por ser considerada por la Defensoría del Pueblo de la Ciudad como la zona donde resultan necesarios estudios de suelo y análisis de riesgo.

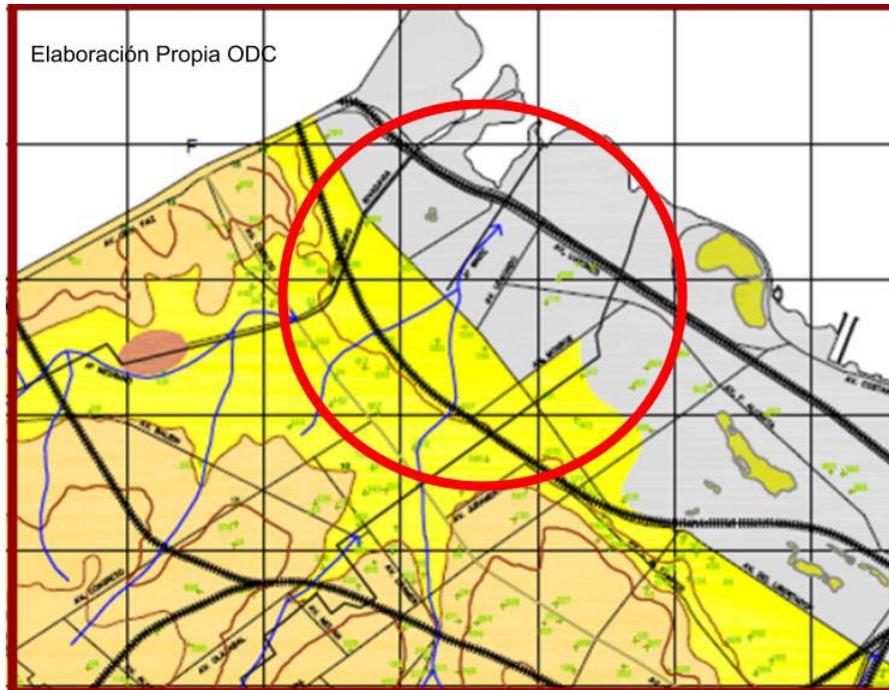
Fig. 2 - MAPA GEOLÓGICO- Adaptado de Carta geológico-geotécnica de la Ciudad de Buenos Aires - SEGEMAR

Cabe destacar que toda la zona afectada se encuentra debajo de la cota de 5 metros sobre el nivel del mar (msnm) y en el límite entre la línea de ribera original y los rellenos antrópicos. Cabe señalar que en la zona baja del barrio de Núñez y del vecino Barrio de Belgrano convergen las desembocaduras de los arroyos Medrano, Vega y White, este último interesando específicamente el área afectada por los daños. Esos

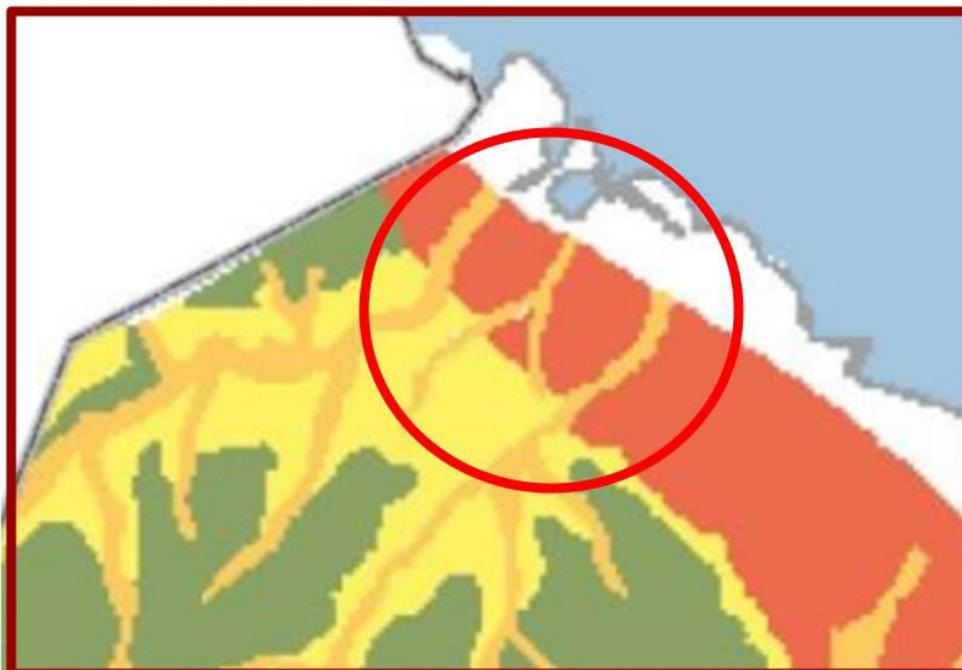
FIGURA 3 - Adaptado de Mapa de Susceptibilidad al Anegamiento
Fuente: Pereyra DCG-FCEyN UBA y SEGEMAR

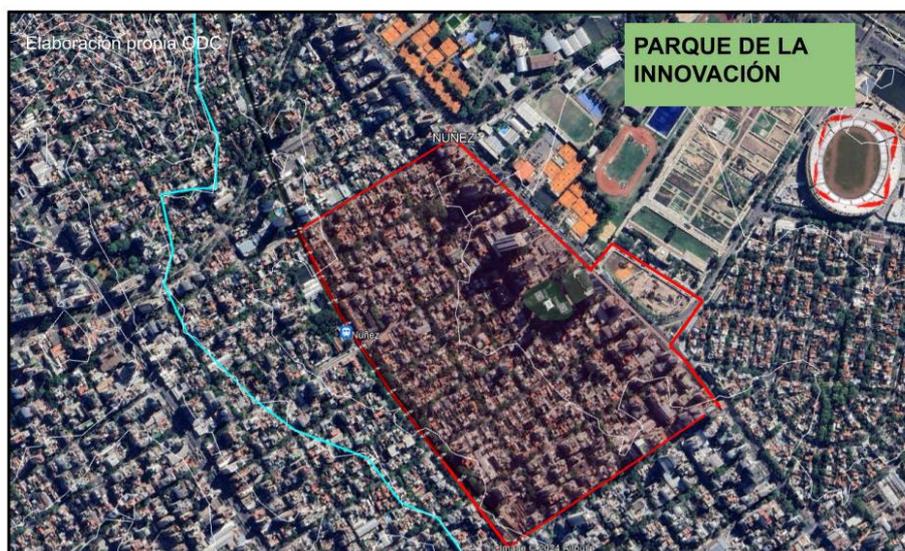
Fig. 4 - ENTORNO

En el entorno inmediato de las manzanas donde se encuentran las casas afectadas, se construyeron o están en obras y proyectados 7 complejos de torres de gran altura con una capacidad constructiva total de aproximadamente 250 000 m², concentradas en 5 cuadras ya que esa zona fue elegida por algunas desarrolladoras para ser un polo de oficinas premium y edificios residenciales de lujo cuyos precios de venta se sitúan entre los 6000 y 7000 USD/m².

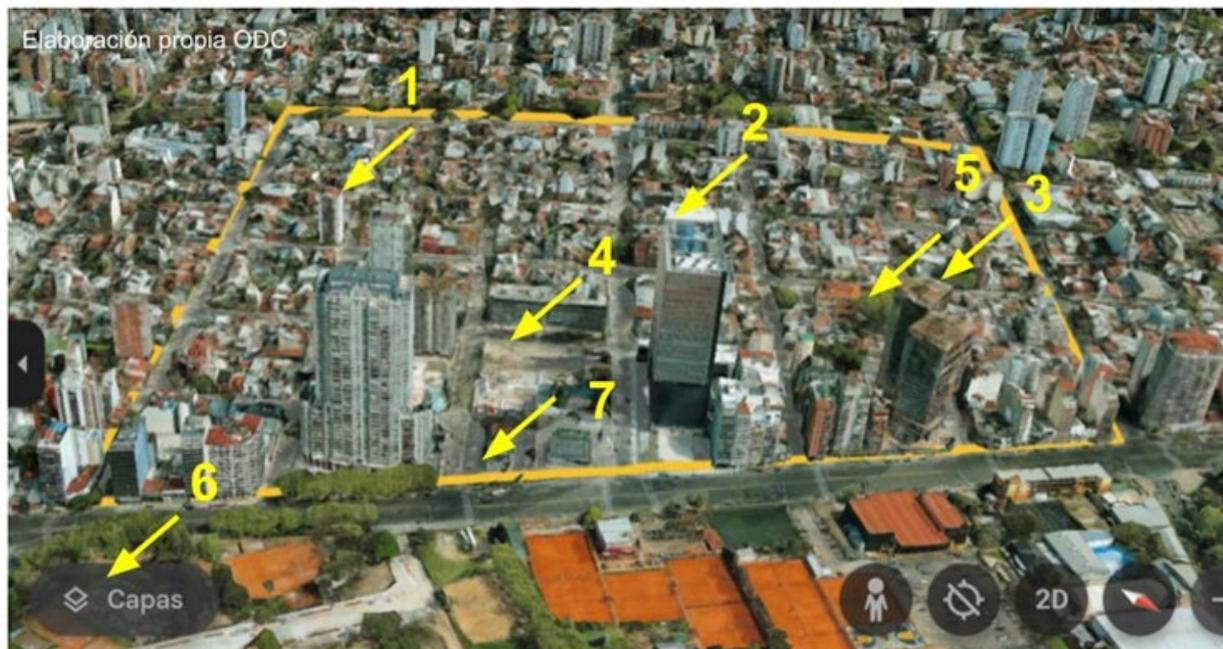
FIG.5 EDIFICIOS DE GRAN ALTURA AV. LIBERTADOR

PERIMETRO AFECTADO

Nombre	Empresa	Fecha de construcción	M2	Altura	Tipo de uso
Centro Empresarial Libertador. Av. Libertador 7208	Raghsa	Inauguración 2020	100.000 m2	117m (27 pisos y cuatro subsuelos)	Torre corporativa AAA
Chateau Libertador Av. Libertador 7050	Grupo Chateau	2006-2010	78.000 m2	130 m (40 pisos)	Residencial alta gama
Torres Quantum Bellini Arribeños 3455	Urbania Desarrollos	2017-en curso	60.000 m2	2 torres de 34 y 42 pisos y cuatro subsuelos	Residencial alta gama
Centro Empresarial Nuñez Manuela Pedraza y Arribeños	Raghsa	En curso	50.000 m2		Oficinas premium
Torres (Polígono A del Parque	Landmark/Grupo Werstein	En curso	160.000 m2	Aproximadamente 100 metros de altura y seis	Residencias premium y hotel

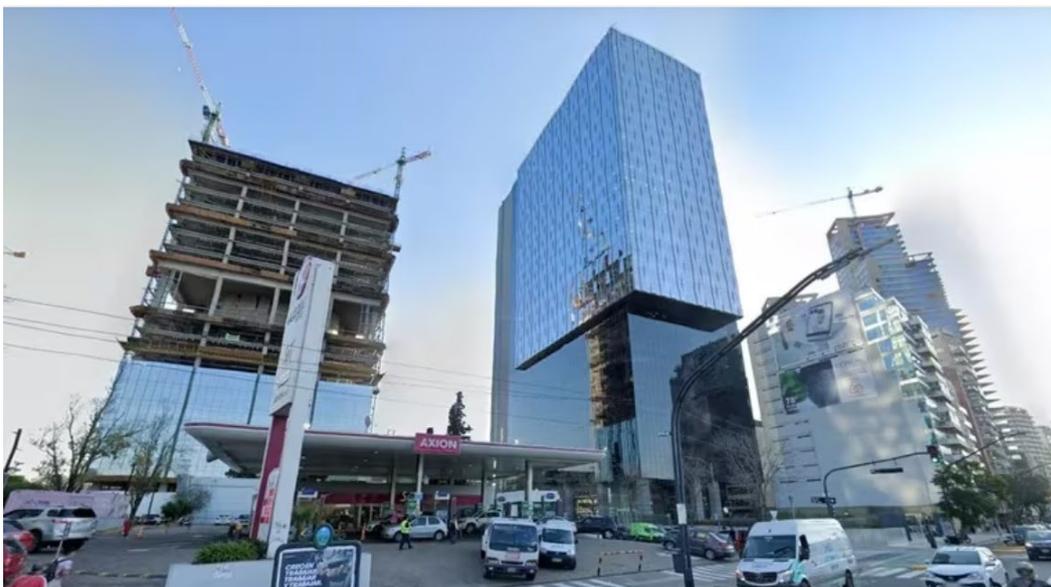
Concentración de torres en la zona.

En el lugar de la estación de servicios se va a desarrollar el nuevo emprendimiento de Raghsa. Al fondo a la derecha las torres Quantum Bellini-

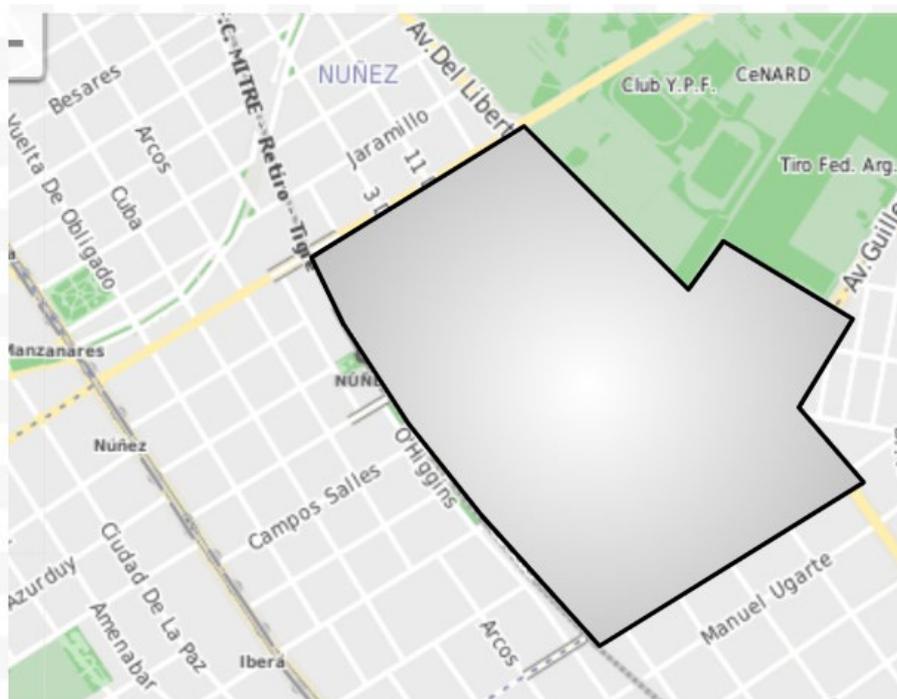
Fig.7 Polígono emergencia

Se integra la parcela frentista a la Av. Del Libertador donde está en curso la construcción de las torres del polígono A del ex predio del Tiro Federal (Parque de la Innovación) por su posible impacto futuro sobre las construcciones en el vecindario.

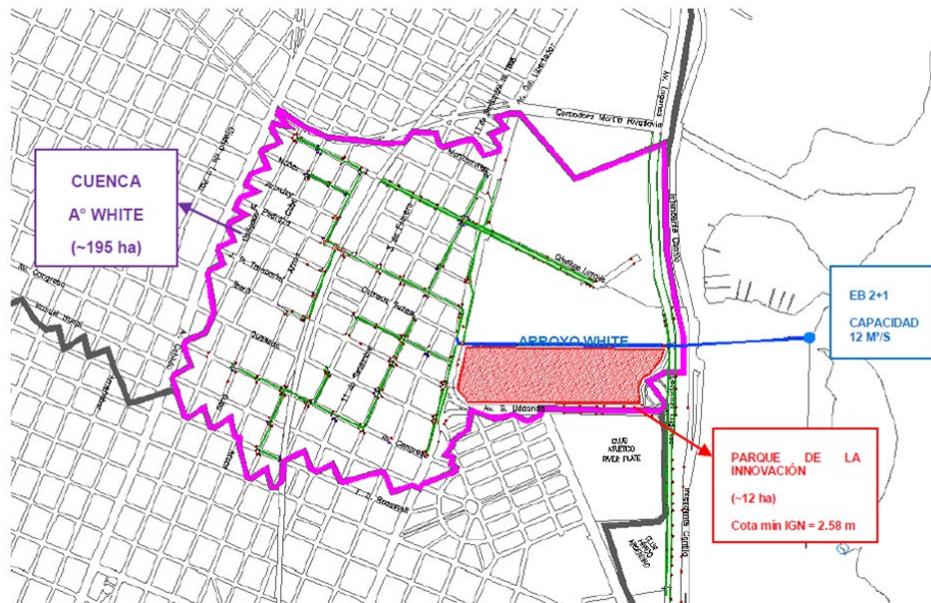
Figura N° 4.1.1. Cuenca Arroyo White.

Queremos resaltar que las torres del polígono A del ex predio del Tiro Federal (actual Parque de la Innovación) en fase de construcción con sus 6 subsuelos llevaran a una fuerte depresión de la napa freática cuyos efectos se podrían sentir en las zonas edificadas adyacentes y en las mismas infraestructuras hidráulicas de las cuales depende la seguridad de toda la zona ya que al lado de la manzana donde se construyen las referidas Torres pasa el aliviador del Arroyo White.
